Werk, Bauen+ Wohnen

Kontinuität und Bruch

Raum Zita Kern, Raasdorf/Niederösterreich, 1997–1998

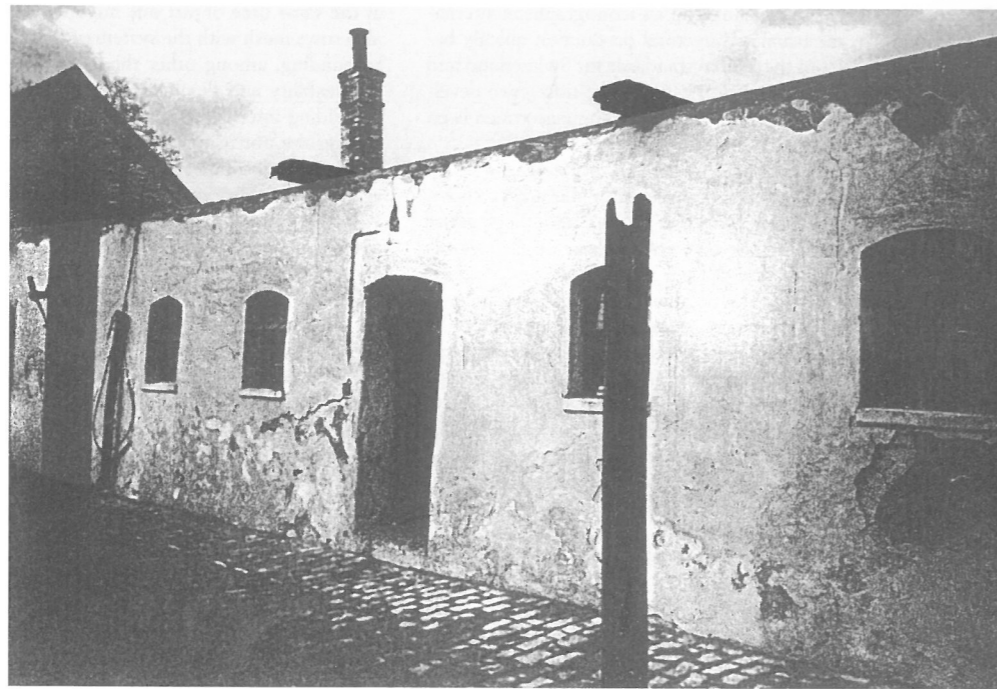
Das bestehende Sockelgeschoss des Bauernhauses ▶ Le soubassement existant de la ferme ▶ The existing base floor of the farmhouse

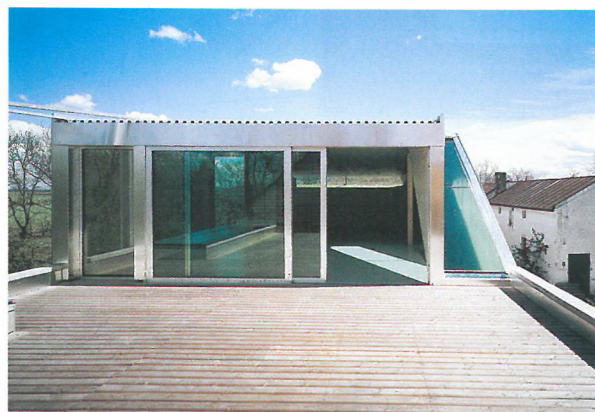
Schnitt durch Treppe ▷ Coupe sur l'escalier ▷ Section through the staircase

Die Treppe hinauf ist als separates Element erkennbar und aussen vor dem Bestandsgebäude ange stellt, sie bringt den neuen Teil zum Boden. Das neue Objekt ist aussen zur Gänze von einer glatten Aluminiumoberfläche eingehüllt, der Innenraum genau so glatt mit Pappelsperrholz ausgekleidet. Im Sockelbauwerk ist der Baderaum untergebracht, belichtet über ein flaches Oberlicht, in dem das Regenwasser ein paar Zentimeter hoch stehen bleiben kann. Materialien für Boden, Wände, Decke sind Gummi, Pappelsperrholz, Aluminium.

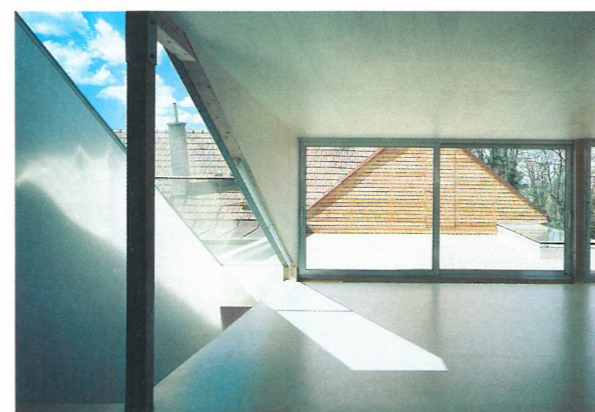
Schnitt durch den Raum im Obergeschoss und Terrasse ▷ Coupe sur le volume de l'étage avec terrasse ▷ Section through the room and terrace on the 1st floor

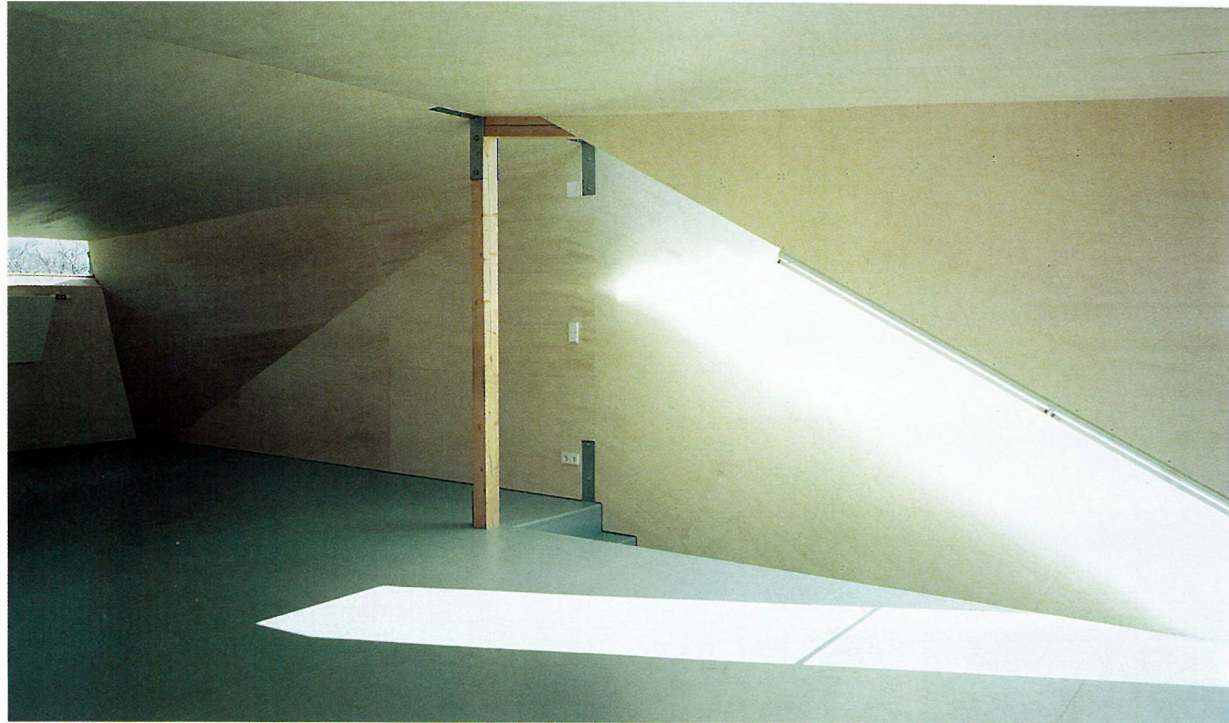
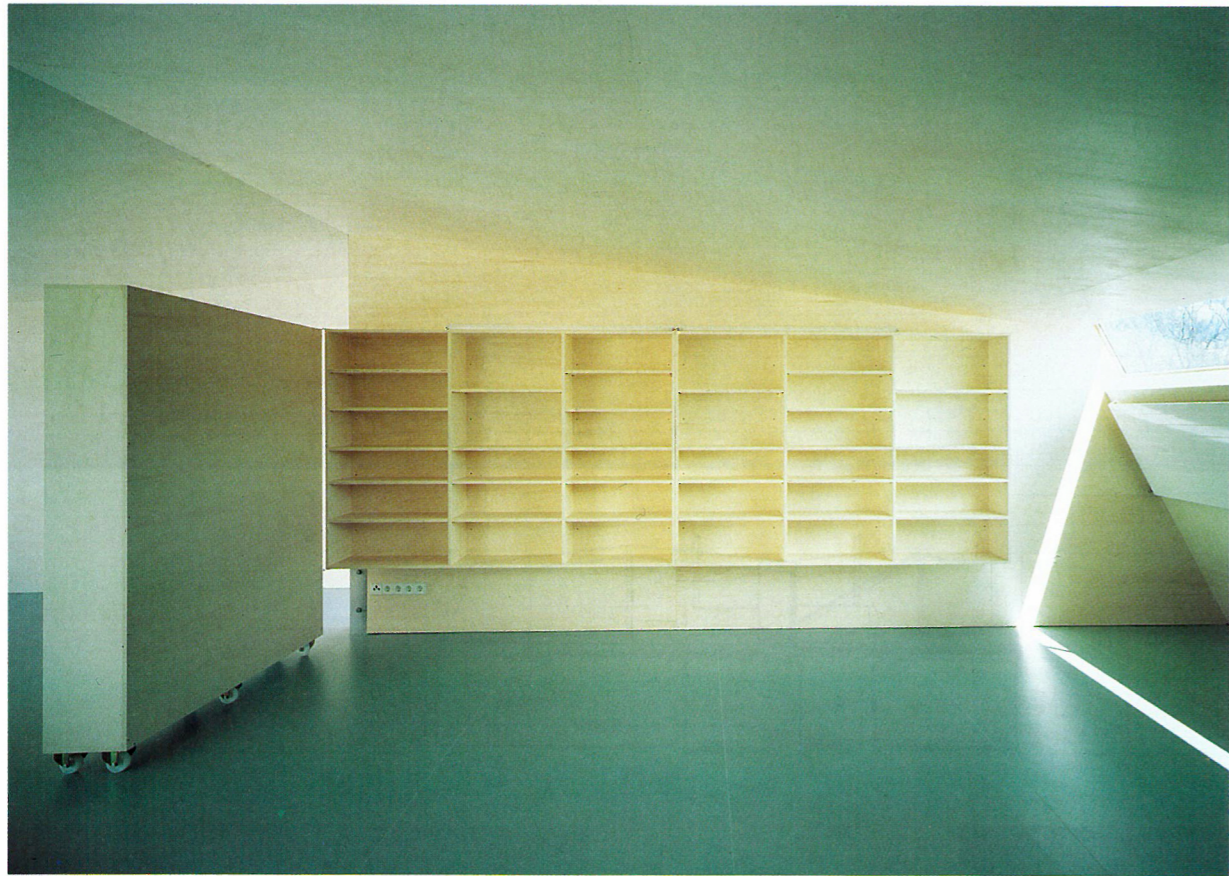
Der östliche Raumteil im Obergeschoss
 ▷ La partie est du volume de l'étage ▷ East part of the room on the 1st floor
